Trafikutredning Lofta

Utredning för detaljplan Lofta 1:2, 2:2 m.fl.
Borgholms kommun

2023-09-21

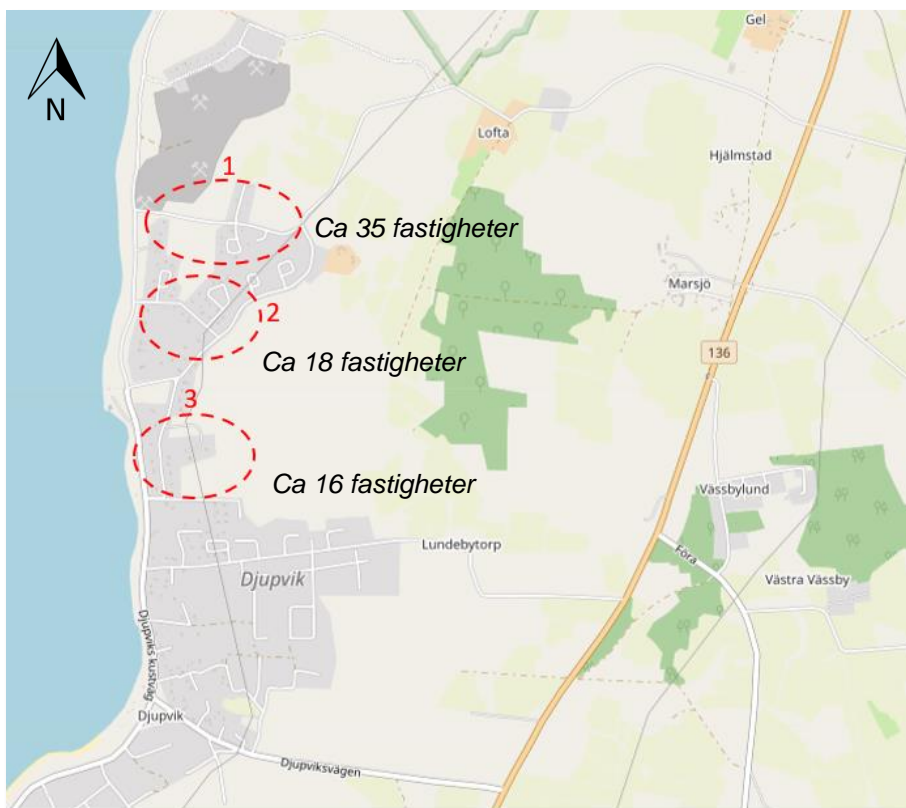
Figur 1. Översiktbild av planområdet illustrerar områden för planerad exploatering i Lofta. Källa: Borgholms kommun.

Planerad nyexploatering delas in i tre olika områden, dessa framgår av Figur 1 nedan.

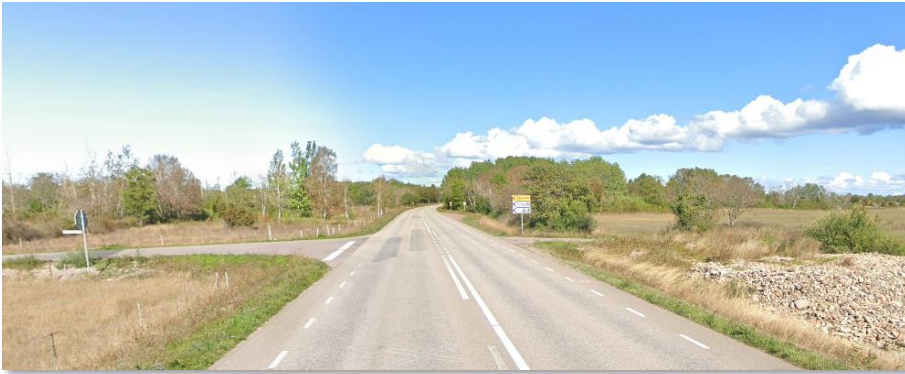
Bild 1. Väg 136 vid korsningen Djupviksvägen.

Vid korsning mellan väg 136 och Djupviksvägen är hastighetsbegränsningarna 70 km/h på Djupviksvägen och 90 km/h på väg 136. Under sommartid är hastighetsbegränsningen 70 km/h på väg 136 genom korsningen. Övriga berörda korsningar har ingen sänkt hastighet under sommaren.

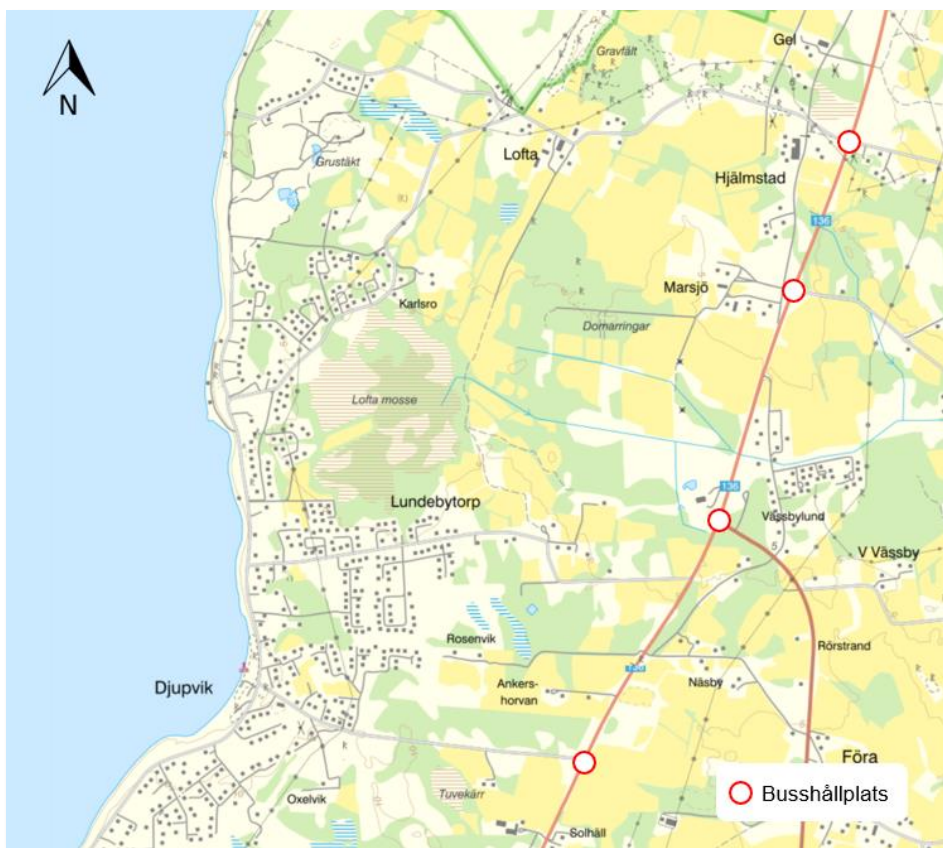
Figur 9. Busshållplatser utmed väg 136. Källa: Nationella vägdatabasen (2023-04-19).

Hållplatser finns utmed väg 136 i anslutning till bland annat korsningarna med Djupviksvägen i söder och Loftagatan i norr. Det finns även hållplatser vid Ölands go-cartcenter (anslutningen mot Föra) och vid Marsjö, se Figur 9.

Hållplatserna är utformade som fickhållplatser och saknar väderskydd, belysning och anslutande gång- och cykelväg. Antalet resenärer är lågt vid samtliga hållplatser med under 10 resenärer per dag under sommarperioden då resandet är som störst (*Trafikverket, 2021*).

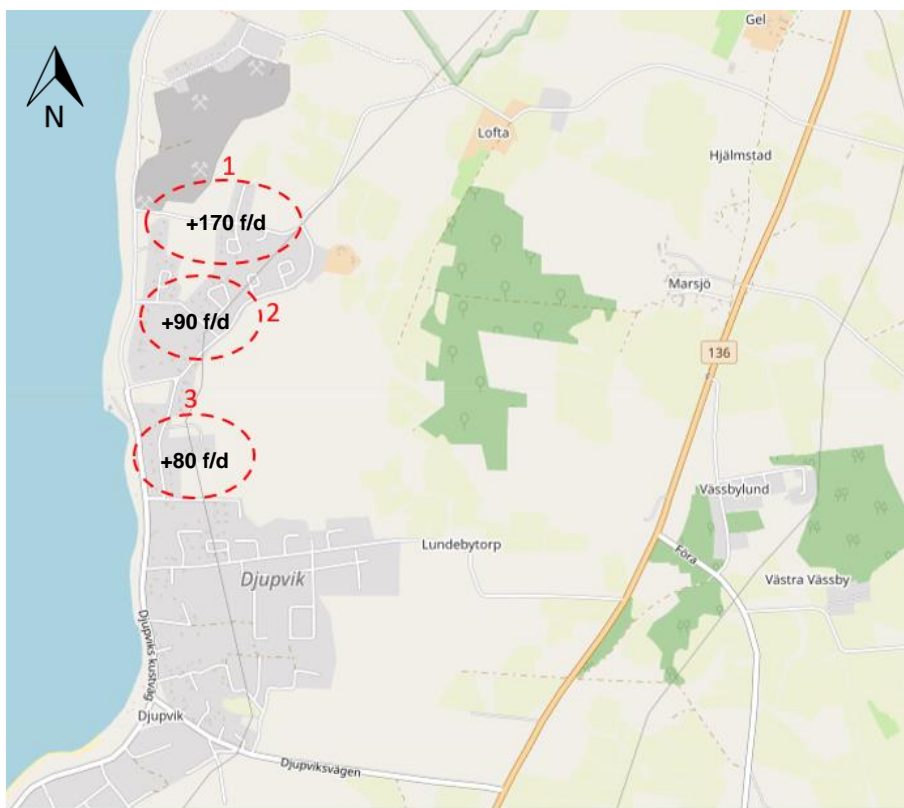
Figur 12. Beräknad trafikallsträng per delområde.

Trafikalsträng har beräknats för respektive planområde, se Figur 12. Tillkommande trafik framgår även av Tabell 1 nedan.

Bedömt antal nya fastigheter	Antal bilresor ÅDT
Planområde 1	35	170 f/d
Planområde 2	18	90 f/d
Planområde 3	16	80 f/d
Totalt	69	340 f/d

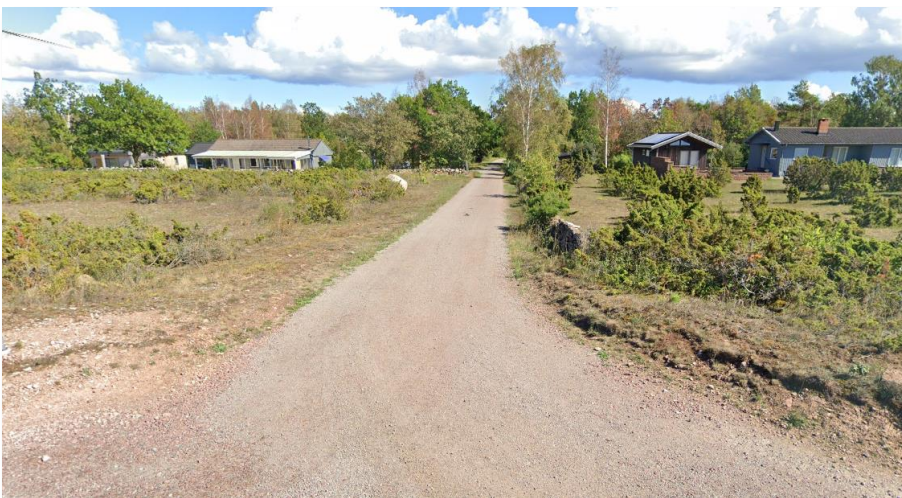
Bild 5. Helgevägen (vy från Kustvägen).

Bild 6. Helgevägen (vy från Loftagatan).

Helgevägen är idag en smal grusväg, cirka 3 meter bred. Med tillkommande trafik kan en breddning av vägen vara motiverad. Rekommenderad vägbredd är minst 4,5 meter (inkl. stödremsa). Med vägbredd under 5 meter bör mötesplatser finnas med minst 200 meters mellanrum. Baserat på beräknad årsdygnstrafik rekommenderas ett enkelt grusslitlager eller bundet slitlager (se rekommendation för *Evavägen* ovan).

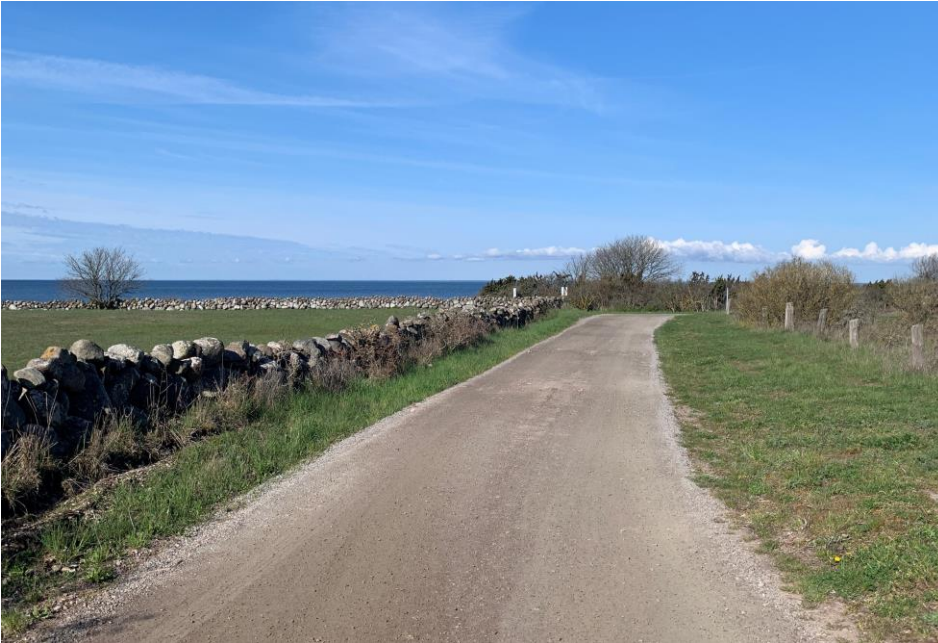
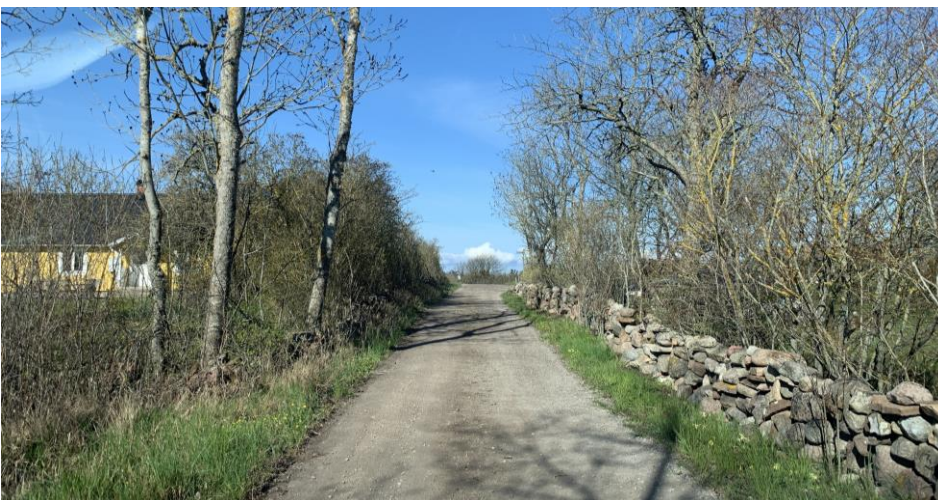
Figur 16. Mossgården/Alexanders gata (vy mot väst).

Figur 17. Mossgården (vy mot väst).

Mossgårdet är idag en smal grusväg, cirka 3-3,5 meter bred. Från Kustvägen ligger Mossgårdet och Alexanders gata parallellt men upplevs och nyttjas som en gemensam väg på en sträcka om ca 70 m. Vidare österut löper Mossgårdet mellan två stenmurar. Med tillkommande trafik kan en breddning av vägen vara motiverad. Rekommenderad vägbredd är 4,5 meter (inkl. stödremsa). Med vägbredd under 5 meter bör mötesplatser finnas med minst 200 meters

Utrymme för breddning av vägen är begränsat på del av sträckan. En smalare sektion än 4,5 meter kan sannolikt användas då trafikmängderna blir relativt små och det rör sig om en kortare vägsträcka på 100 till 150 m. För att personbil och cyklist ska kunna mötes bör sektionen dock inte vara smalare än 3,5 meter. Utrymme för möte kan säkerställas enligt riktlinjerna.

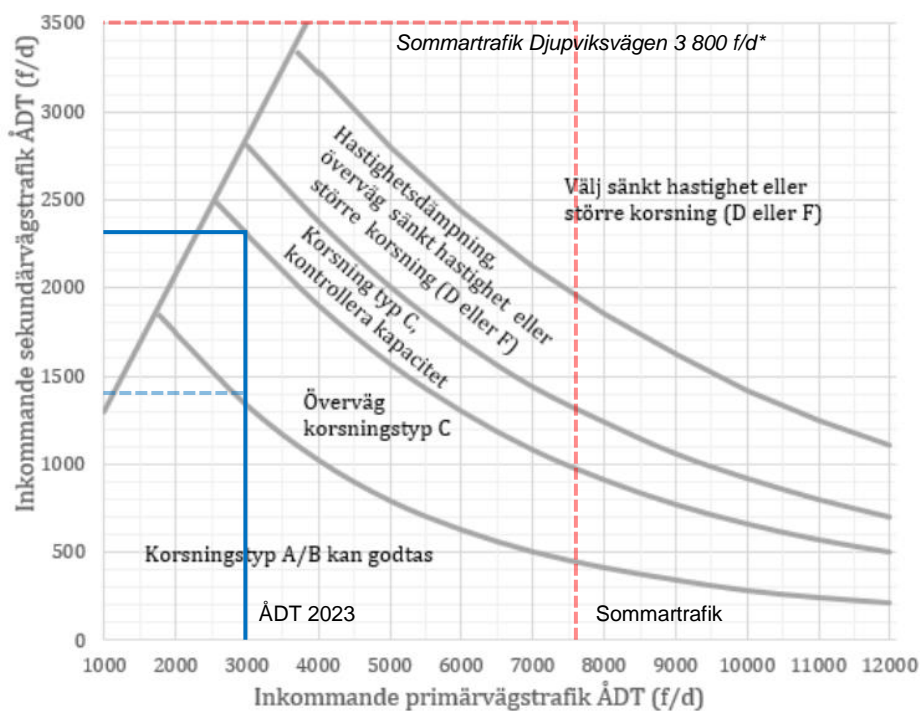
Figur 19. Tревägs korsningar i landsbygds miljö, 80 km/tim (Trafikverket, 2021).

En översiktlig bedömning av kapaciteten kan göras med stöd av VGU, se Figur 19 nedan. Trafikflödet på väg 136 är cirka 3 000 f/d vilket ger att inkommande flöde på de anslutande vägarna bedöms kunna uppgå till cirka 2 300 f/d innan mer ingående kapacitetsstudier och större kapacitetshöjande åtgärder kan behöva vidtas (heldragen blå linje). Utifrån räkneexemplet under rubrik 2.5 ovan för Djupviksvägen bedöms befintliga korsningar ha kapacitet att hantera även den tillkommande trafiken. Beräkningen gav ca 1400 f/d baserat på 300 permanentboende med koppling till Djupviksvägen (blå streckad linje).
